## L'AQUILA SI FA BELLA: RISPLENDONO I PALAZZI SU VIA ROMA NEL POST SISMA

5 Gennaio 2016

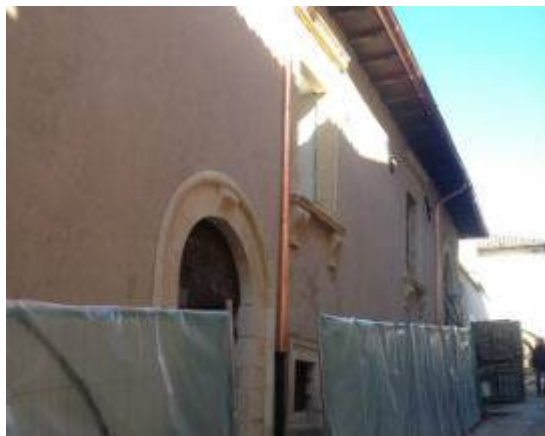
L'AQUILA - Via le impalcature da un altro palazzo storico dell'Aquila.

Molti i danni causati dal terremoto che ha determinato il crollo di oltre il 70 per cento delle coperture e il 60 per cento dei solai.

"Le conseguenze sono state gravi anche gli effetti sulle murature, con distacchi e ribaltamenti di interi setti, causati anche dalla notevole articolazione degli edifici e dalla loro irregolarità planimetrica", precisa.

"I notevoli danni subiti dall'apparato decorativo e le necessità imposte dal consolidamento sismico hanno reso necessari anche interventi complessi di restauro e conservazione di elementi artistici, sia per il recupero delle decorazioni a stucco sulle volte, che per il distacco, restauro e ricollocazione dei dipinti parietali del Cencioni, o per il recupero e la valorizzazione

dei pavimenti in mosaico veneziano, su cui si sono rese necessarie delicate operazioni di recupero e reintegro delle parti mancanti o gravemente danneggiate dai crolli - conclude - Tutti gli interventi sono stati supervisionati dall'architetto D'Alò della Soprintendenza unica per L'Aquila ed il cratere, trattandosi di un edificio sottoposto a vincolo di tutela". *(m.gal)*
