## BARISCIANO: TECNOLOGIA MILITARE PER ELIMINARE NIDI VESPE DAI MAP

17 Novembre 2012

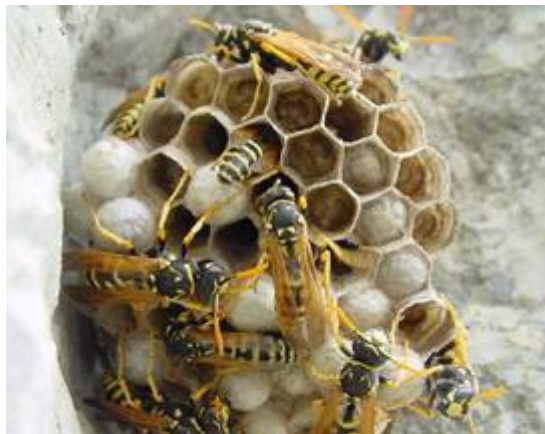
“Nel nostro caso si è rilevata estremamente efficace tanto che non c'è voluto molto ad individuare in modo puntuale e preciso l'esatta posizione del nido all'interno dell'intercapedine di uno dei tramezzi del Map preso a campione”.

“Il calore sprigionato dal nido, con il suo contenuto di larve e vespe, anche se minimo e generato all'interno dei pannelli di cartongesso che foderano le pareti divisorie, è stato individuato con strabiliante precisione. Ora si praticheranno uno o più fori nell'area individuata ed attraverso di essi si immetteranno i prodotti indicati per una disinfestazione radicale”.

Il nido è stato individuato in una delle pareti divisorie a circa un metro e mezzo dalla parete esterna da cui le vespe entrano nell'intercapedine attraverso la cattiva sigillatura tra tetto e pareti.
