## ORSO, DE SANCTIS: "ANCORA ZERO ECODOTTI E RIMEDI SULLA STATALE DOVE E' STATO INVESTITO CARRITO"

21 Settembre 2023

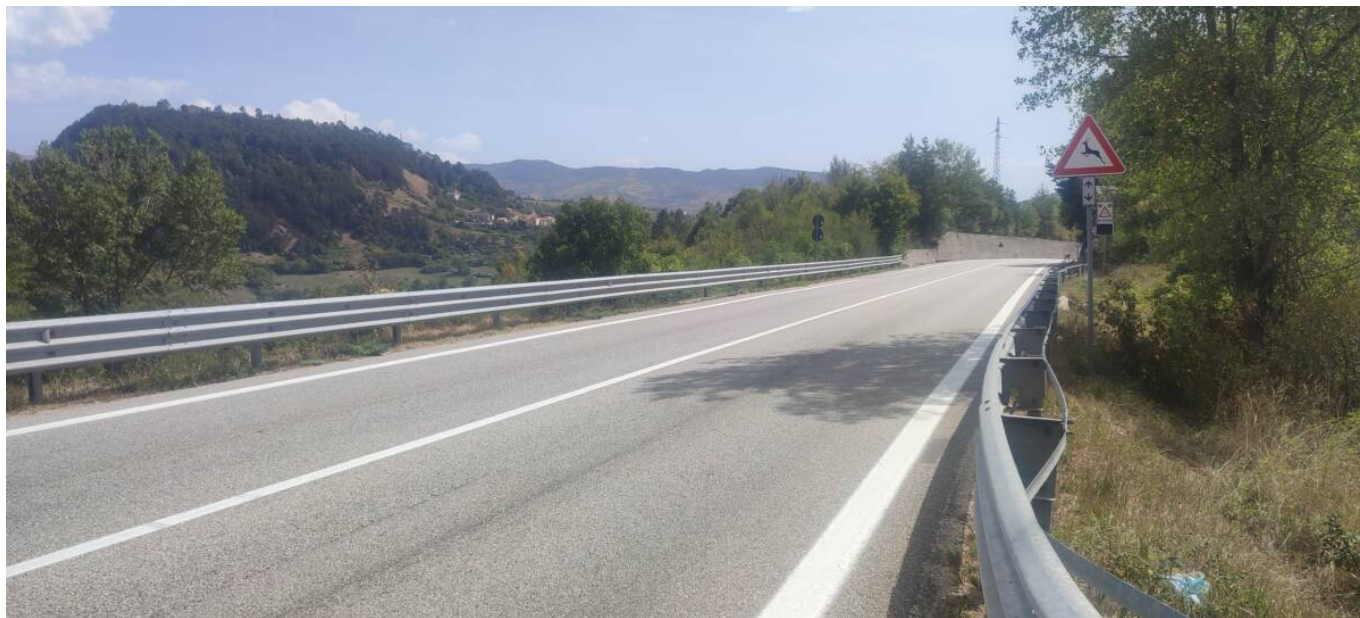
"Lungo i 36 km della trafficata statale, ci sono solo due interventi con posizionamento di reti di esclusione a bordo strada che coprono poche centinaia di metri, una bassissima percentuale del tratto in questione. Il primo, realizzato un anno fa a Castel di Sangro dall'ente Parco nazionale d'Abruzzo, Lazio e Molise pur essendo fuori dal territorio di sua competenza e anche grazie a fondi di associazioni benefattrici che hanno aiutato l'ente pubblico, vede una rete alta solo 2,00 metri, senza alcuna porzione inclinata per evitare che gli animali si arrampichino e con bordo inferiore retto da un filo di ferro che con ogni evidenza non può reggere la spinta di animali come i cinghiali".

"Il secondo intervento, realizzato recentemente a monte di Pettorano sul Gizio, vede sì il posizionamento di una rete ancorata ai pali in maniera un po' più solida dell'altra, per il tramite di funi d'acciaio orizzontali, ma l'altezza è addirittura minore, solo 1,85 m. (foto). Anche qui la rete non è interrata alla base per evitare lo scavo al di sotto né ha una porzione posta ad angolo di 45 gradi al vertice. Quando si protegge una strada bisogna ovviamente tener conto non solo dell'orso ma anche delle altre specie potenzialmente problematiche, come Cinghiale, Lupo e Cervo presenti lungo la statale 17 e oggetto di numerosi incidenti. Vi sono studi con comparazione dell'efficacia tra reti a varie altezze (1,50 m; 1,80 m, 2,00 m; 2,40 m.): solo da 2,40 metri in su i cervi di solito non riescono a saltare. Il documento spagnolo già citato indica in 2,20 metri l'altezza minima per i cervi", specifica l'ecologista De Sanctis.

"Questi con il tempo possono creare buchi direttamente nella rete o, scavando, sotto di essa dove poi possono passare anche gli orsi vanificando lo scopo dell'iniziativa. Per evitare di esprimere mie opinioni faccio riferimento esclusivamente a studi scientifici e linee guida di istituzioni con vasta esperienza sul tema. Ad esempio, le stesse linee guida del governo spagnolo che, almeno teoricamente, fanno da riferimento al progetto Life "Safe crossing" attuato da alcuni enti abruzzesi, ricordano che 'le recinzioni convenzionali per grandi mammiferi possono non essere sufficienti per gli orsi, per cui specifiche reti da orso devono essere installate dove sono presenti. L'altezza deve essere di 3 metri con 80 cm posti ad angolo di 45

gradi in senso opposto alla strada. La base della recinzione deve essere interrata dall'altro lato per prevenire che l'orso scavi'.

"Il concetto è ripetuto per i cinghiali; 'la base interrata per 20 cm. Questo tipo di recinzione è opportuna per il cinghiale, una specie con ampia distribuzione e dense popolazioni in molte regioni'. Anche l'associazione dei gestori delle autostrade statunitensi sostiene che: 'Se le specie target sono capaci di arrampicare (e.g. Orso nero, Puma) possono essere necessarie recinzioni più alte (e.g. 3,0 m)'".
