## SAN BERNARDINO: RIDOTTE MACCHIE UMIDITA'; RESTAURI COMPLETI A BREVE

2 Gennaio 2018

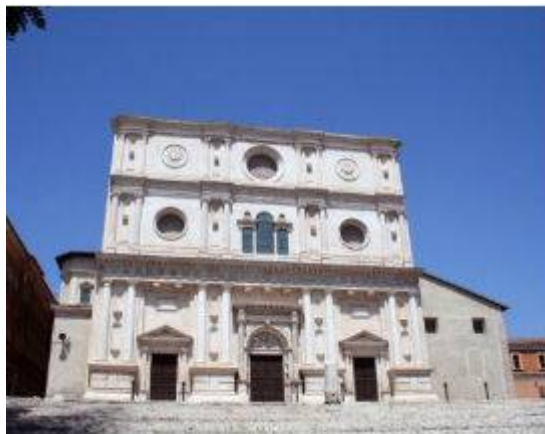
Il fenomeno era stato documentato, a ottobre del 2016, proprio da *AbruzzoWeb*, mostrando i segni di presunte infiltrazioni e antiestetiche macchie giallastre nelle zone del timpano di una finestra della cupola sul lato sinistro, della modanatura che separa la cupola stessa dall'arco sotto il quale si trova l'altare principale, del rinfiango di quell'arco e su altre strutture verticali della cupola.
