## CROLLO SAN PIO DELLE CAMERE: OPERAI MORTI, PRIMI INDAGATI, DOMANI AUTOPSIA

15 Marzo 2021

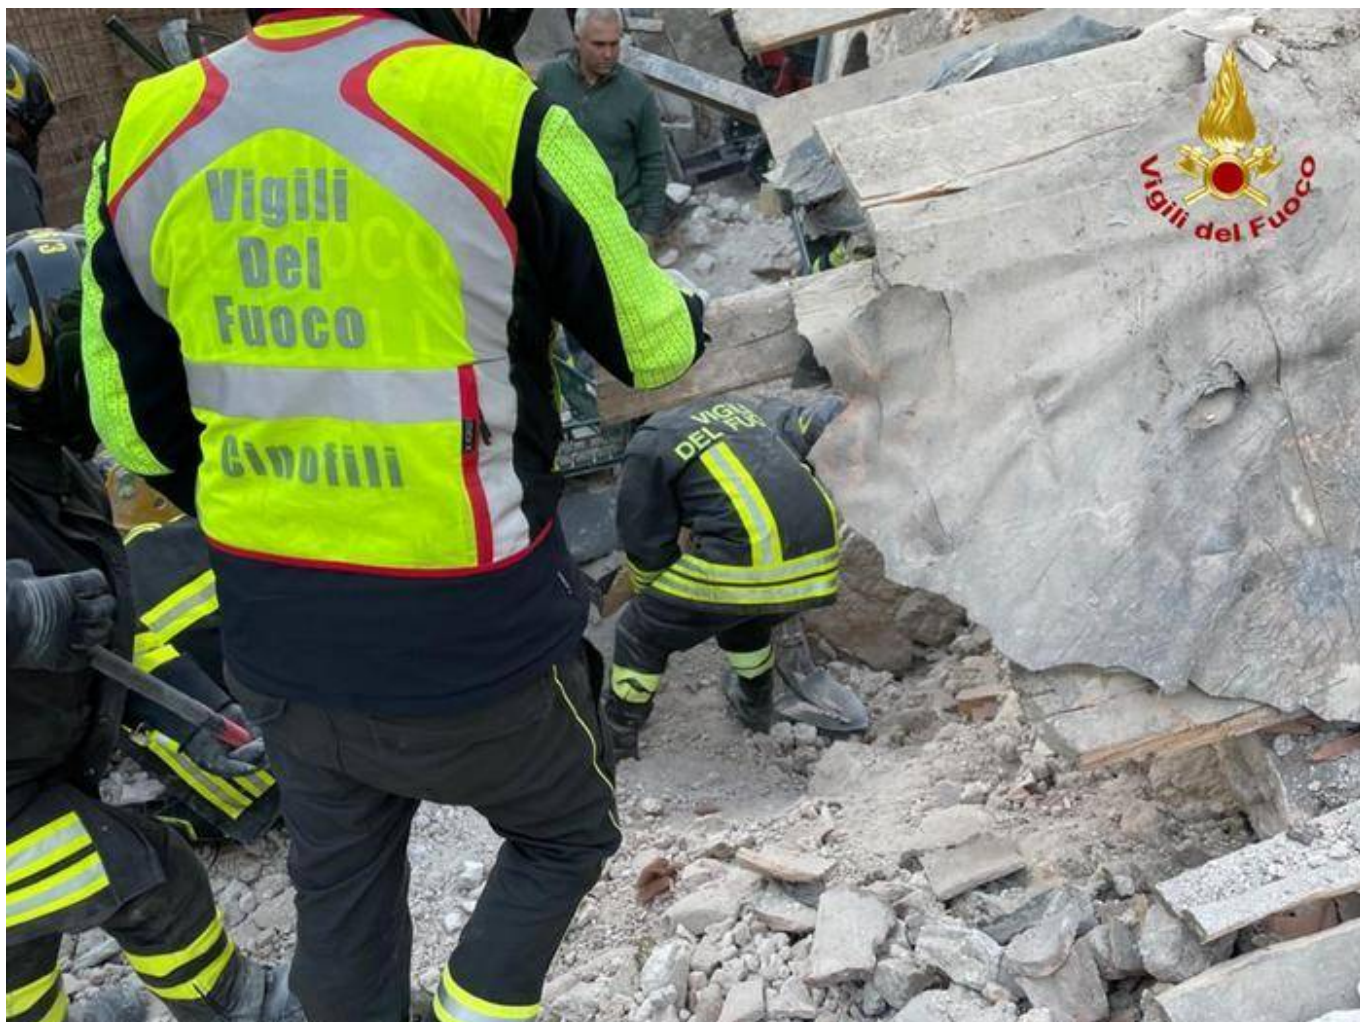
Le due vittime sono sprofondate dal terzo piano dove stavano predisponendo le operazioni di demolizione con lo stabile che è letteralmente imploso su se stesso per il cedimento di muri e solai: una delle due vittime sarebbe morta sul colpo sotto le macerie, la seconda non subito perché chiedeva disperatamente aiuto ai soccorritori, in particolare ai carabinieri giunti sul posto della tragedia per primi. Ma la precarietà delle strutture che non hanno ceduto che avrebbe fatto rischiare la vita ai soccorritori, ha impedito ogni tipo di intervento per salvare almeno uno dei due operai.

In questo quadro, solo per miracolo sono rimasti illesi gli altri tre operai che stavano lavorando nel cantiere, probabilmente al piano terra. Insieme alla forte precarietà dello stabile, vecchio e senza interventi da circa 12 anni, potrebbero essere state le vibrazioni o l'urto di un bobcat, piccola ruspa, in azione al piano terra a causare cedimenti e crolli.
