## L'AQUILA, GRAZIE AL ROTARY CLUB RESTAURATO L'AFFRESCO DI SATURNINO GATTI

L'AQUILA - È stato restituito alla città, sapientemente restaurato, l'affresco "Adorazione dei pastori" di Saturnino Gatti che si trova nella Chiesa di S. Pietro in Coppito, nella frazione di L'Aquila. L'iniziativa è stata portata a termine dal Rotary Club

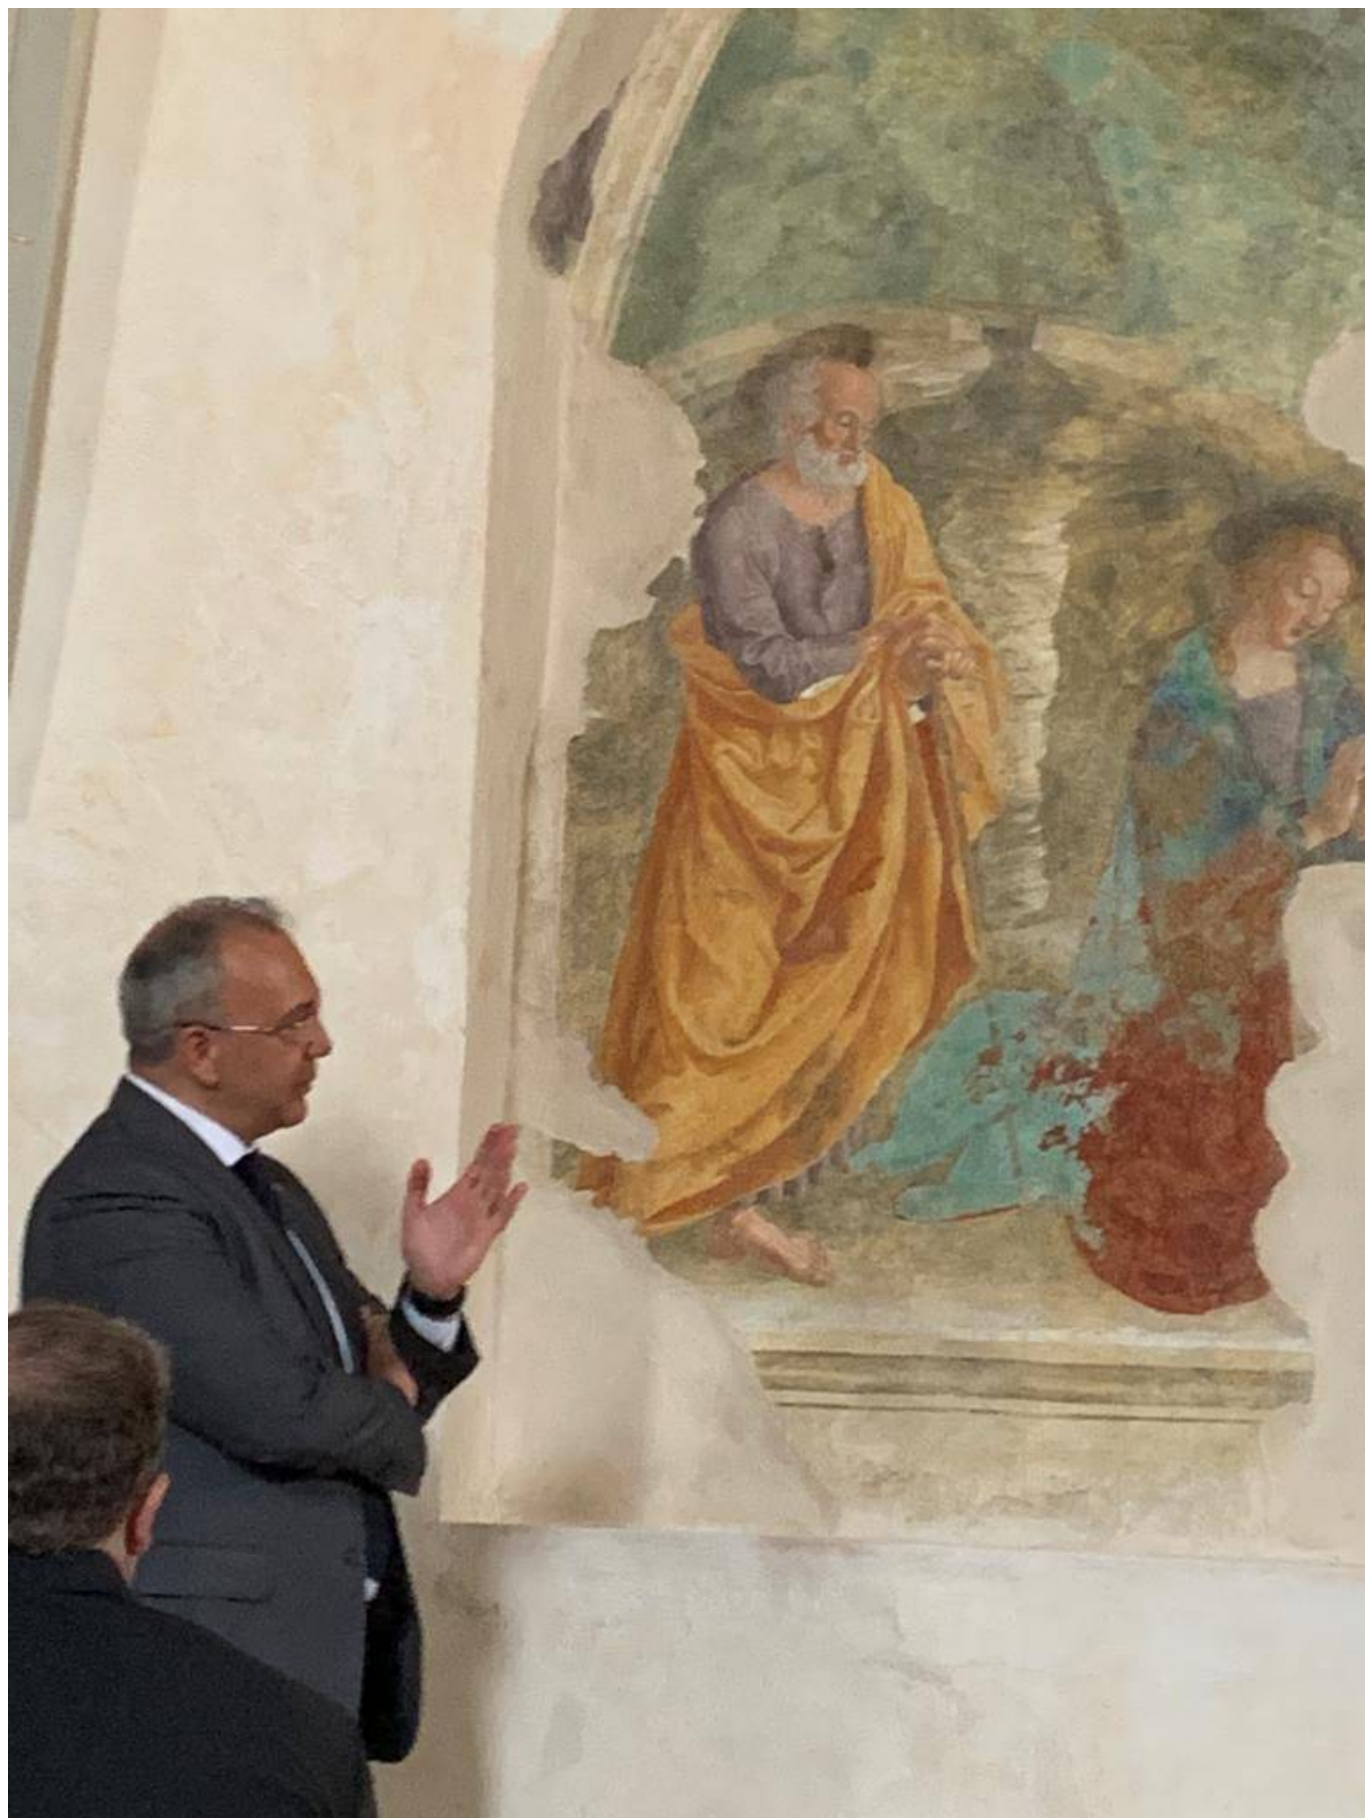
L'affresco, conservato in una nicchia posta sulla parete laterale destra della navata centrale della chiesa di San Pietro in Coppito, venne rinvenuto durante i lavori di consolidamento eseguiti nelle strutture della chiesa dopo il sisma aquilano del 6 aprile 2009. Probabilmente la stessa edicola fu inglobata nella cortina muraria a seguito di un rinforzo eseguito dopo un altro devastante terremoto aquilano, quello del 1703. L'affresco venne così occultato per oltre trecento anni dietro una incamiciatura in laterizi, che, grazie all'intervento della Direzione Lavori della Soprintendenza, fu possibile rimuovere riportando così alla luce la straordinaria opera pittorica.

Lo stato di conservazione dell'opera apparve da subito assai precario; nella parte inferiore, sull'angolo a destra, veniva in antico demolita una porzione d'affresco per ospitare, dalla parte interna, oggi sala della Confraternita, una nicchia. L'apertura di tale stipo ha causato, con le sollecitazioni meccaniche di all'ora, oltre alla perdita della figura del Gesù bambino, anche un'ulteriore frastagliamento dei bordi con la caduta di ampi frammenti d'intonaco dipinto. Sempre nel lato destro, ma nella sommità cuspidale, si è riscontrata un'estesa lacuna con caduta di materiale pittorico imputabile però ad antiche cause non documentabili.

A questa già drammatica situazione conservativa si devono poi registrare tutti gli ulteriori sollecitamenti dovuti all'ultimo traumatico evento sismico, pertanto si riscontravano ampie zone di distacco e di decoesione della pellicola pittorica, degli strati d'intonachino e d'intonaco dalla cortina muraria, oltre a fratture e lesioni di varia natura.

Sono state pertanto eseguite operazioni preliminari al consolidamento ed alla pulitura, operazioni di consolidamento e operazione di pulitura.
