## RICOSTRUZIONE: 99 CANNELLE VERSO LA RINASCITA

10 Giugno 2010

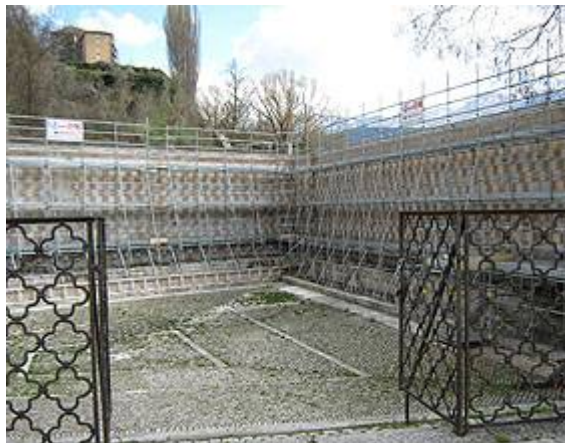
L'AQUILA - Consolidamento strutturale e restauro delle parti decorative: su queste due fasi si sta articolando il restauro della Fontana delle 99 Cannelle, il primo cantiere di recupero di un bene storico a essere stato aperto dopo il sisma del 6 aprile 2009. Sul cantiere si lavora alacremente e il ripristino del monumento potrebbe concludersi, salvo imprevisti, entro il mese di gennaio del 2011.

"Parte delle mura di Borgo Rivera - continua - danneggiate dal sisma, che interessano la struttura della stessa Fontana, sono state ricostruite ed è stato ricucito il punto di unione tra la Porta del borgo e le mura. I contrafforti interni ed esterni smontati e rimontati dopo catalogazione numerica e fotografica. Le pietre delle mura esterne ripulite e risanate attraverso l'utilizzo di malte elastiche".

"È stata effettuata - continua Iaruso - la ripulitura della pavimentazione attraverso l'utilizzo di biocidi. I lavori hanno interessato anche tutte le superfici in pietra, compresi i mascheroni e le vasche. Tre i restauratori professionisti impegnati, Loreto Fulminari e Beatrice Peducci dell'Aquila e Manuela Panzarani di San Severino Marche. Abbiamo rimosso le vecchie malte e i cementi dei conci in pietra dei cornicioni e rinforzato le stesse parti".
